第1回厚木愛甲環境施設組合 事業報告会

日 時	平成29年6月25日（日） 午後2時から午後3時30分まで
場 所	厚木市環境センター2階会議室

(1) ごみ中間処理施設整備事業の概要について

(2) 事業区域の嵩上げについて

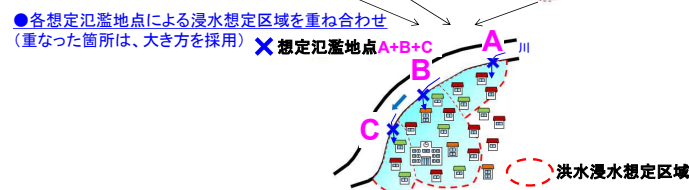
洪水浸水想定区域図とは、『仮に』想定する全箇所での堤防が破壊し氾濫した場合に想定される浸水区域(リスクの有る区域)を包摂した(重ね合わせた)区域です。

●複数の想定氾濫地点(A~C)全てで独立して浸水シミュレーションを実施

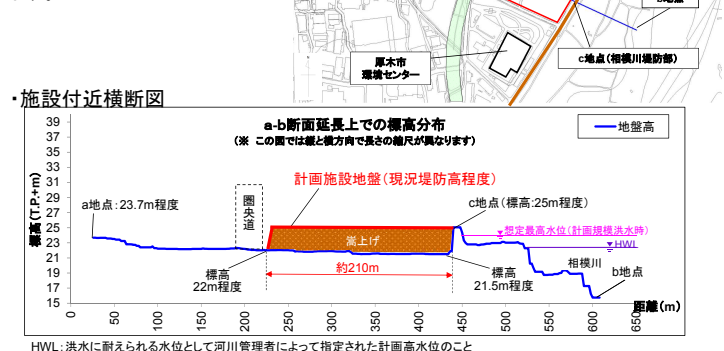
・ごみ中間処理施設および緑地を厚木市金田地区(右図の赤枠エリア)に建設するにあたり、隣接する相模川現況堤防高度まで地盤の嵩上げを予定しています。

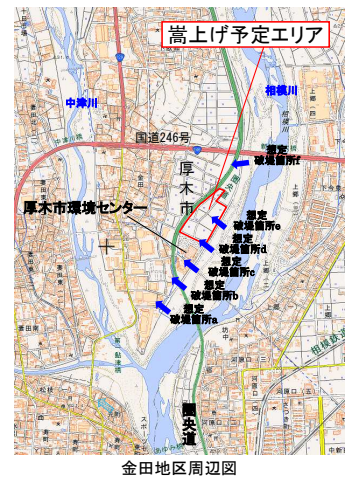
金田地区周辺図

・仮に相模川の堤防が破堤(堤防決壊)し、川の水が氾濫した場合に、建設予定地の嵩上げ後の浸水域への影響について、

嵩上げ前後で氾濫シミュレーションを実施し(浸水想定区域図の作成)、想定される浸水状況を確認しました。

氾濫した川の水は水位より低い地域に流れ込みます。

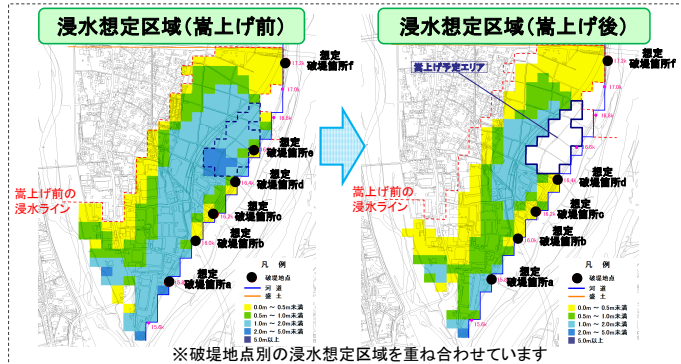
嵩上げ後は嵩上げ前に比べ、浸水が想定されるエリア(リスクのあるエリア)は小さく、想定浸水深が浅くなります。

※破堤地点別の浸水想定区域を重ね合わせています

この理由は、この地区周辺で最も浸水域が広がる・深くなるリスクがあったのが地点eでしたが、建設予定地全体の嵩上げにより、この地点eについては破堤を想定する必要がなくなったためです。

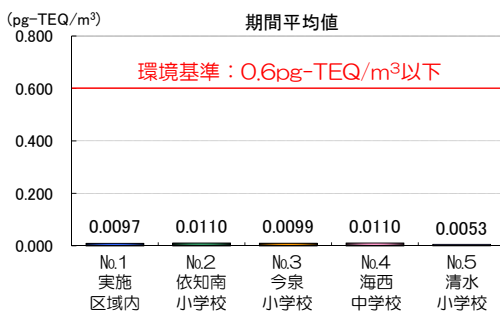
●環境大気 ダイオキシン類

全ての地点で環境基準を満足していました。

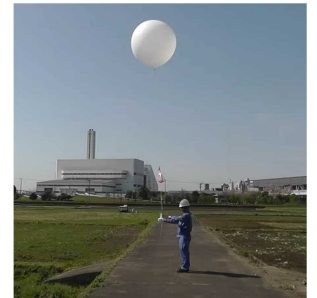
- ・上空1.5kmまでの気温の分布や風向・風速を観測します。
- ・煙突から出る排ガスの流れと薄まり方(大気拡散)を把握するために実施します。
